Die Behandlung von großen parodontalen Defekten mit einem β -TCP Composite

► Dirk Friedrich

Indizes: β -Tricalciumphosphat, parodontaler Defekt, synthetisches Knochenersatzmaterial

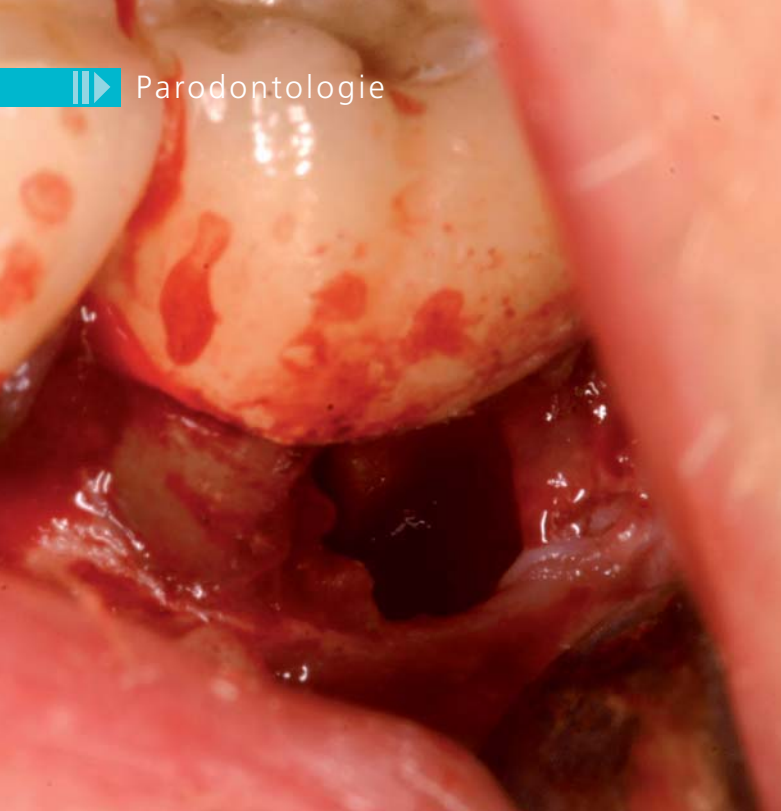
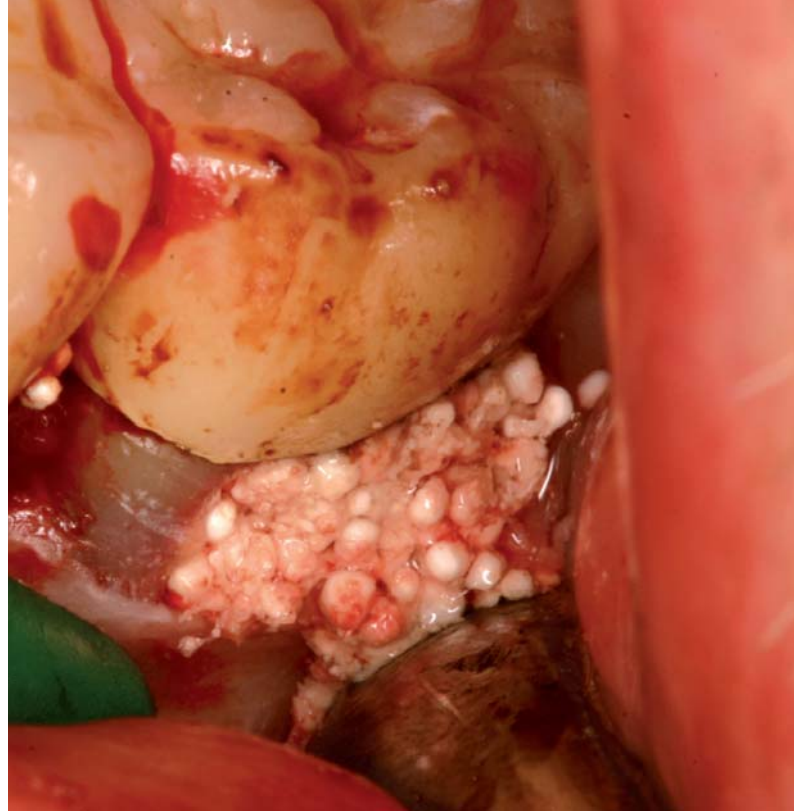
Abb. 1 a und b: Parodontaler Knochendefekt vor und nach dem Befüllen mit dem synthetischen Material. Die Wunde kann ohne Membranabdeckung vernäht werden, da das β -TCP Composite im Defekt zum porösen Formkörper aushärtet.

Die eingebrachte Menge an β -TCP orientiert sich am Niveau des Knochenrandes (Abb. 1 a und b). Dieses sollte nur leicht überschritten werden für ein span-

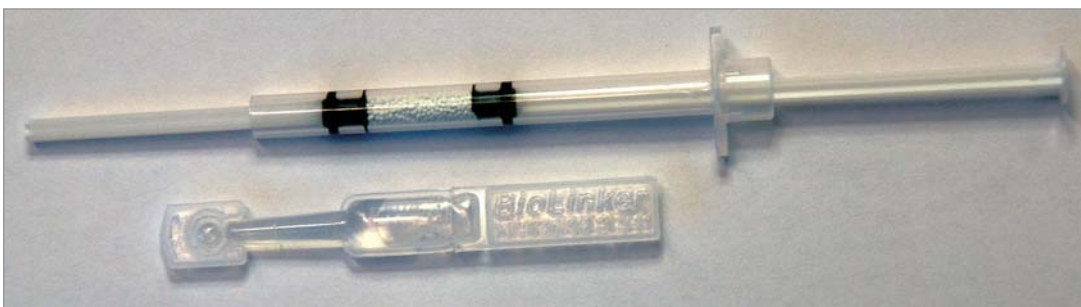
Abb. 2: Das β -TCP Composite wird in der Spritze angemischt.

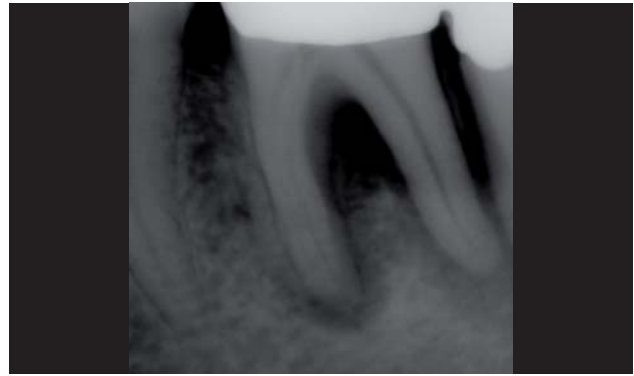
Abb. 3: Fall 1: Röntgenbild vor der Behandlung.

38-jähriger Patient mit schlechter bis mäßiger Mundhygiene (Nichtraucher) zeigte an Zahn 36 bei einem anamnestisch unauffälligen Zustand einen Lockerungsgrad zwischen II und III. Der radiologische Befund zeigte eine große, parodontale Defektzone (Abb. 3). Nach Freilegung des Knochens wurden die Defekte wie beschrieben versorgt und vernäht (Abb. 4 bis 6). Nach drei und nach zwölf Monaten war der Zahn fest. Nach zwei Jahren präsentiert sich eine stabile Situation: der Zahn blieb vital und war gut verankert (Abb. 9 bis 11).

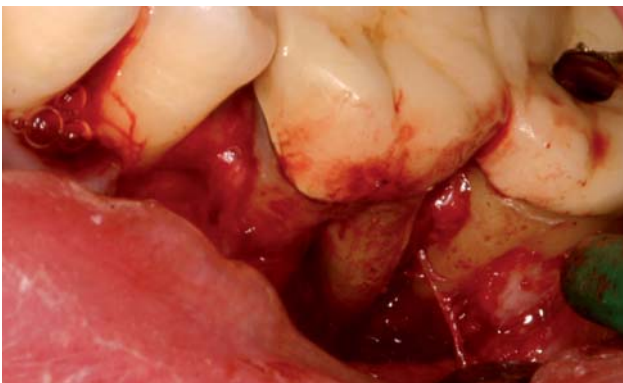
Abb. 5: Nach gründlicher Entfernung des Granulationsgewebes.

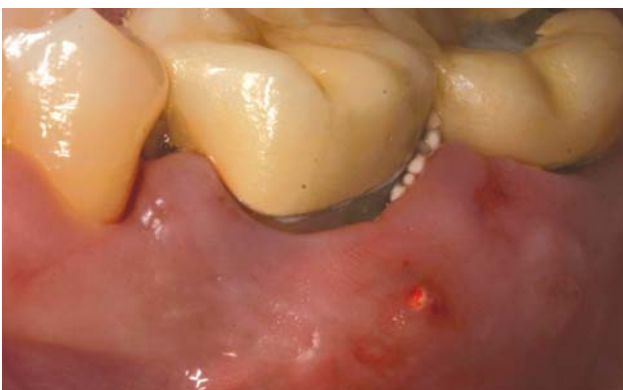
Abb. 7: Kurzfristiger Heilungsverlauf Fall 1: Beim Entfernen der Fäden nach acht Tagen traten einige Partikel des Knochenersatzmaterials aus.

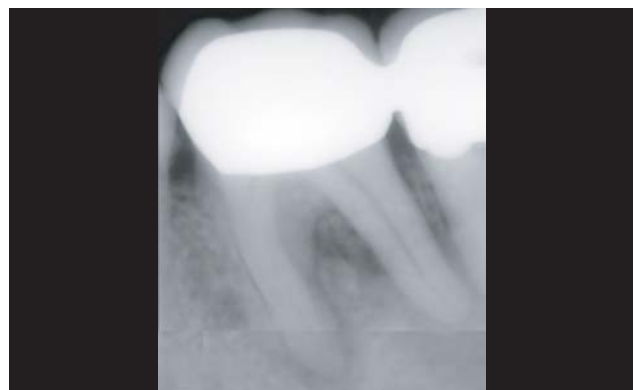
Abb. 8: Röntgenbild nach drei Wochen (das gezeigte Bild wurde aus zwei Einzelbildern zusammengesetzt).

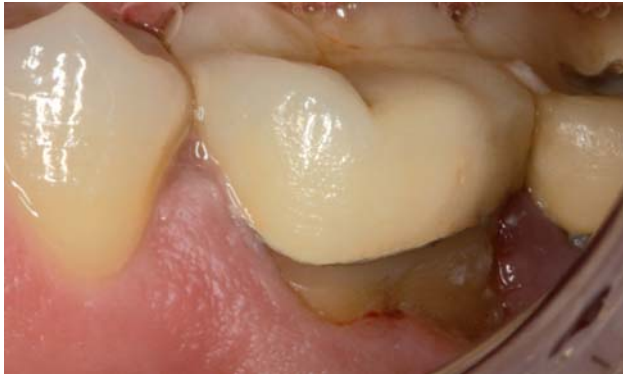
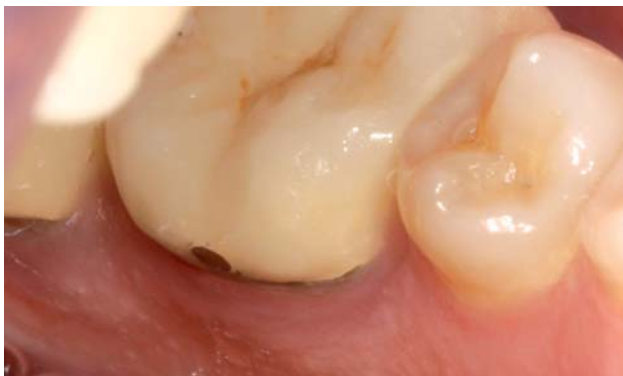
Abb. 9: Fall 1: Zustand nach 25 Monaten

Abb. 10: Fall 1: Zustand nach 25 Monaten.

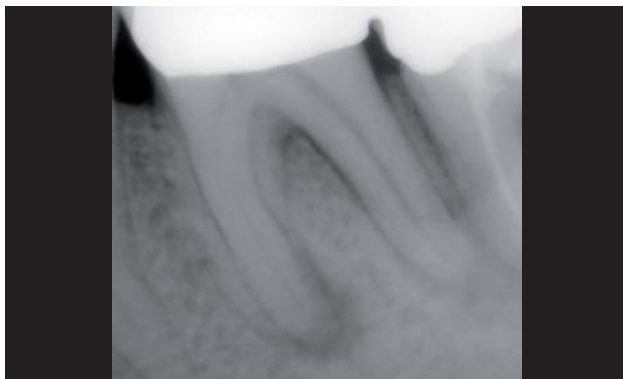
Abb. 11: Fall 1: Röntgenbild der betroffenen Region 25 Monate nach dem Eingriff.

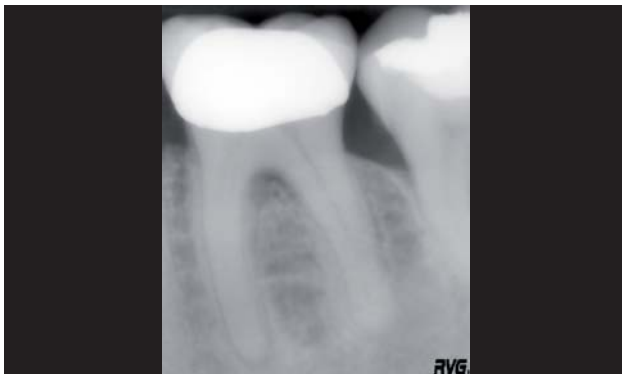
Abb. 15: Röntgenbild von Fall 2 nach 13 Monaten.

Bei einer 53-jährigen Patientin mit guter Mundhygiene (Nichtraucherin) wurden radiologisch keine Anzeichen eines großen Parodontaldefektes festgestellt (Abb. 12). Der von Parodontitis betroffene vitale Zahn 36 war nicht locker, aber nach Freilegen des Knochens wurde eine Tasche von beinahe 20 mm Tiefe aufgefunden (Abb. 13 und 14). Nach 13 Monaten war der Defekt ausgeheilt und die Gingivamanschette lag straff am Zahn an und war reizlos (Abb. 15 bis 17).

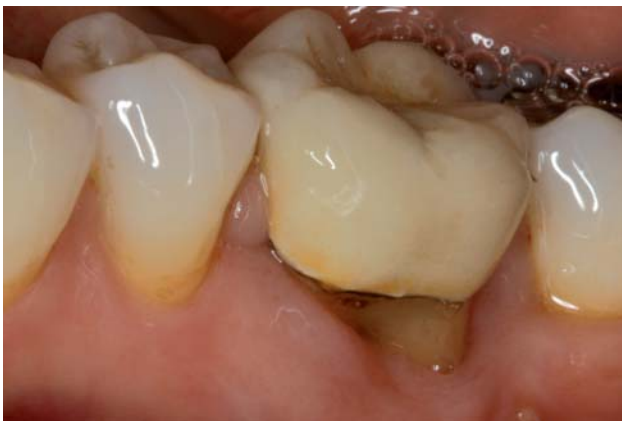
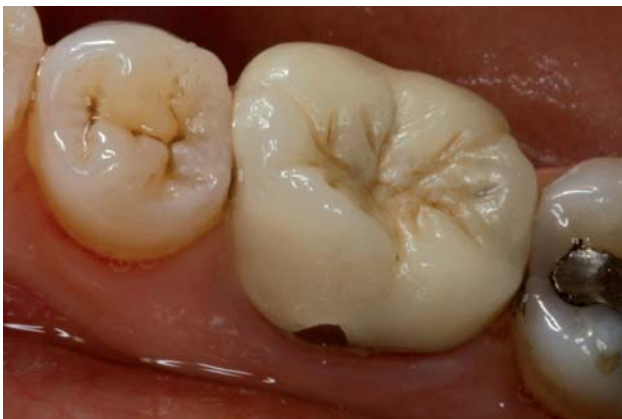
Abb. 16 und 17: Fall 2: Klinische Aufnahmen nach 13 Monaten.
